能代川災害復旧助成事業  
小阿賀野川・能代川河川災害復旧等関連緊急事業

# 能代川 Vol.4 概要

〈H.12.7.15～16  
梅雨前線豪雨〉

新潟県新津土木事務所

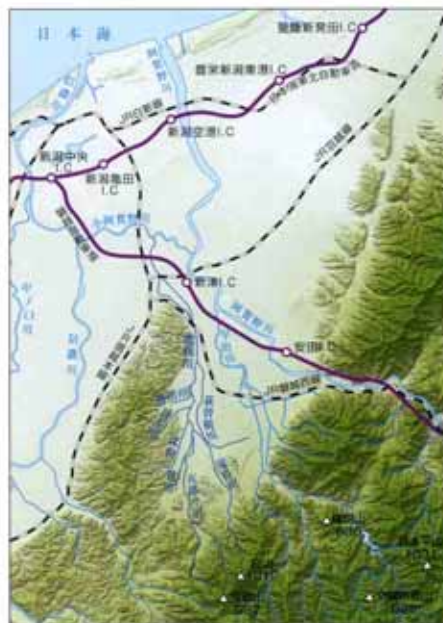
## 能代川流域

能代川は、新潟県中蒲原郡村松町の宝蔵山(標高897m)に源を発し、五部一川・牧川・滝谷川・辻川・宮古川・後田川及び荻曾根川の支川を合わせて小阿賀野川に合流する流路延長33.4km流域面積141.4km<sup>2</sup>の信濃川水系一級河川です。

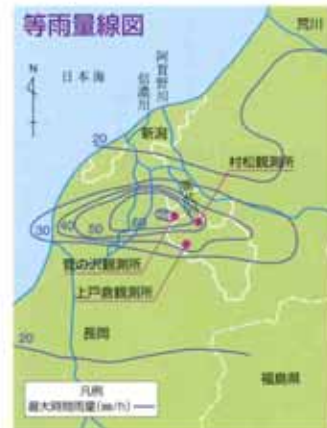
新潟県中越、下越地方に停滞していた梅雨前線は、急激に活発化し、7月15日夜半から16日未明にかけて下越地方を中心に局地的な短時間の集中豪雨をもたらしました。特に降雨量は流域の南部に多く、降り始めからの総雨量は、菅の沢観測所で168.0mm、上戸倉観測所で140.0mm、村松観測所で182.0mmを記録し、そのほとんどが7月15日20時から16日0時に集中しています。また、1時間の雨量は、菅の沢76.0mm/hr(15日23時)、上戸倉46.0mm/hr(15日24時)、村松59.5mm/hr(15日24時)と非常に強い雨が降りました。

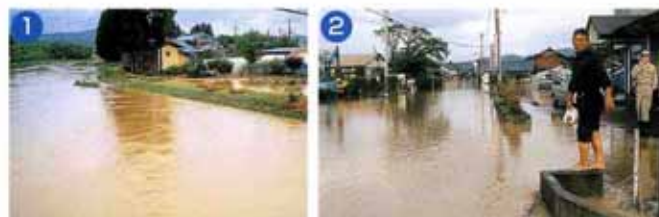
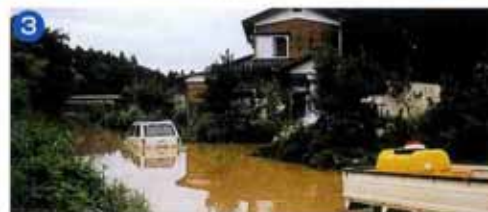
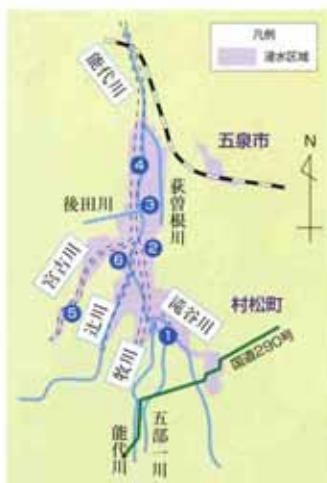
1. 村松観測所(気象台)において昭和49年観測開始以来既往最大の降雨(最大24時間)を記録しました。
2. 越水による周辺人家への床上、床下の浸水により甚大な被害が発生しました。
3. 洪水による護岸の欠壊や、川底の低下に伴う河川施設への被害が発生しました。

| 被災市町村名 | 浸水面積(ha) | | | 床上浸水(戸) | | | 床下浸水(戸) | | |
|---|---|---|---|---|---|---|---|---|---|
| 五泉市・村松町 | 230 | 745 | 975 | 66 | 106 | 172 | 487 | 48 | 535 |
